Kawat Bronjong DPT Proyek Pemeliharaan Dinas PUPR Kab.Bogor Diduga Tidak Sesuai SNI

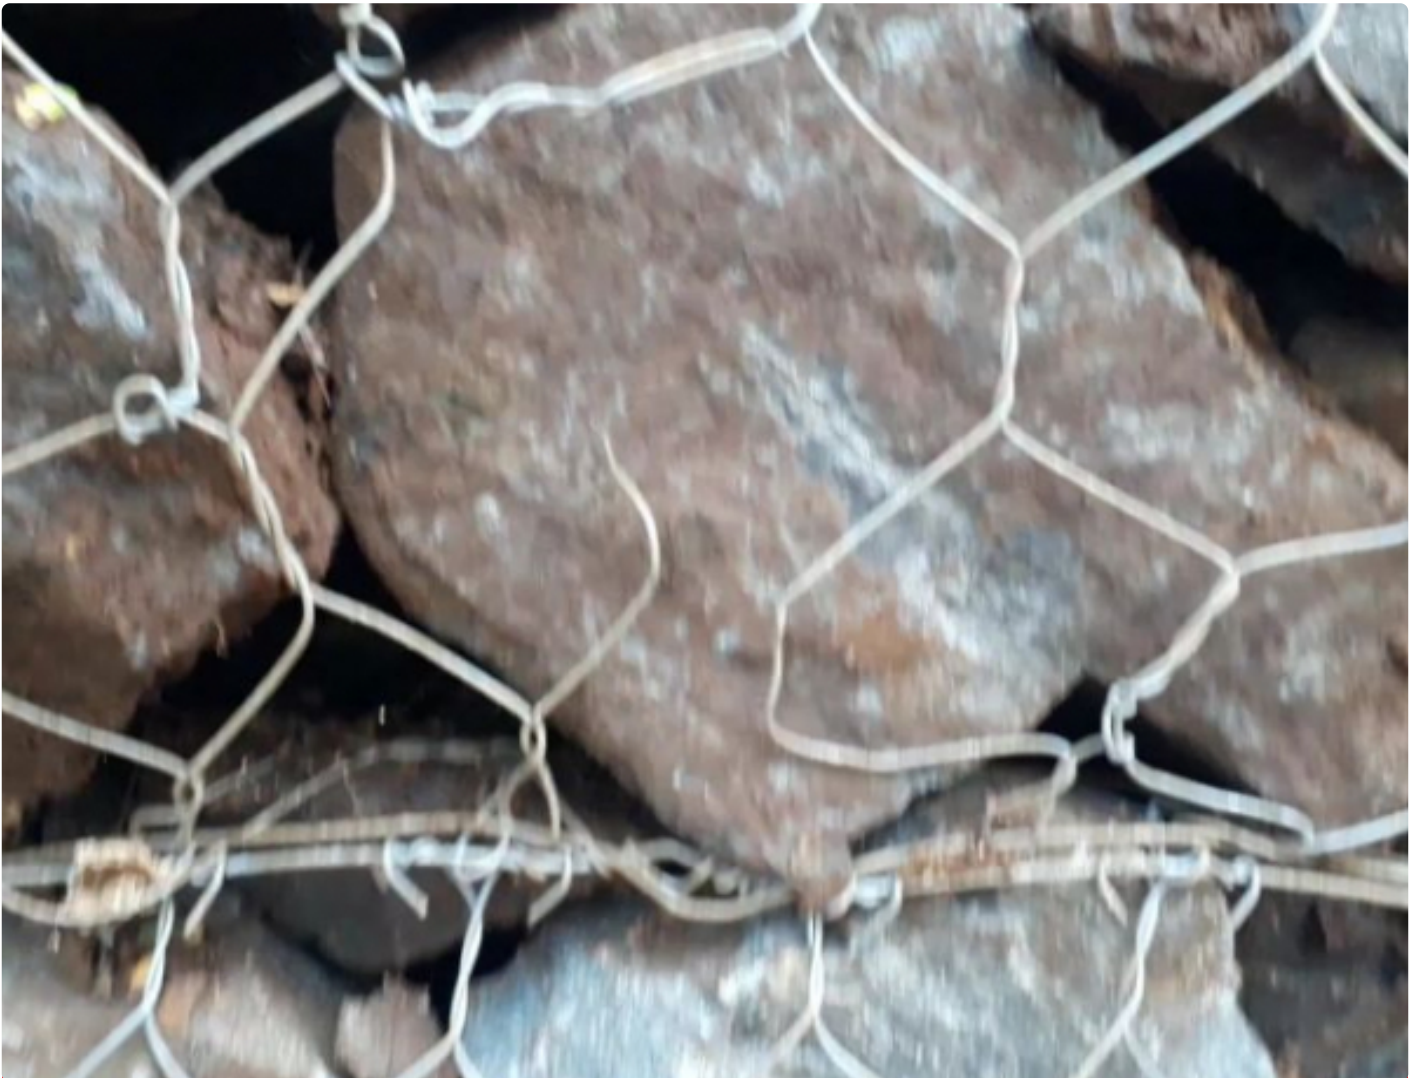
Terlihat kawat bronjong yang terputus (foto dok: warta.co.id) Kamis (8/7/22)

spesifikasi. Dari investigasi team media di lokasi pada hari Kamis (7/7), terlihat kondisi kawat bronjong sebagian banyak yang putus. Tidak hanya itu, ukuran diameter anyaman kawat besi diduga tidak sesuai dengan standar SNI.

“Untuk bronjong sudah ber SNI dan, betul ada yang putus 1 tetapi sekarang sudah dilapisi lagi. Informasinya kemarin itu nahan beban baru dari atas, untuk lebih jelas lebih baik dikantor saja hari Senin kita diskusikan,” jelasnya, Jumat (8/7).
